RAPPORT D'INSPECTION PRÉACHAT

PROPRIÉTÉ SISE AU
123, rue de Bon Temps
Rimouski, (Québec) G5L-6R6

Dossier : 0000

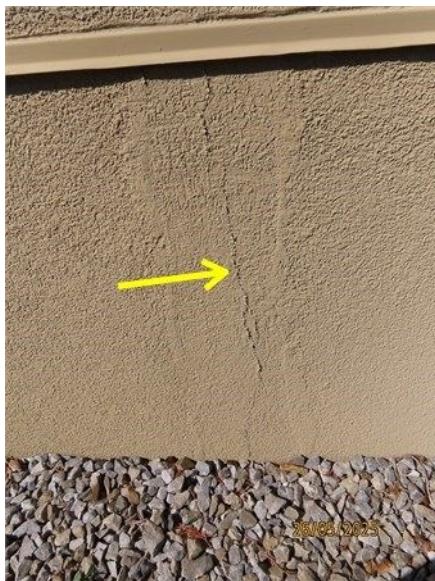
Nous avons noté la présence d'une fissure mineure sur les murs de fondation. Vérifier régulièrement et noter tout agrandissement des fissures. Si une fissure s'agrandit, une expertise par un spécialiste doit être réalisée. Nous recommandons de réparer les fissures apparentes pour éviter que l'eau n'y pénètre et n'aggrave leur état lors des cycles de gel et de dégel. Vous pouvez colmater la partie au-dessus du sol d'une fissure à l'aide d'un bouchage-fissure composé d'uréthane et de sable ayant l'apparence d'un crépi de ciment beige pâle (ou à l'aide d'un scellant à béton, à base de polyuréthane, recouvert de poudre de crépi). Pour la partie dans le sol, nous vous conseillons de consulter un spécialiste (si des infiltrations d'eau sont notées à l'intérieur).

Fissure dans le crépi à colmater côté droit

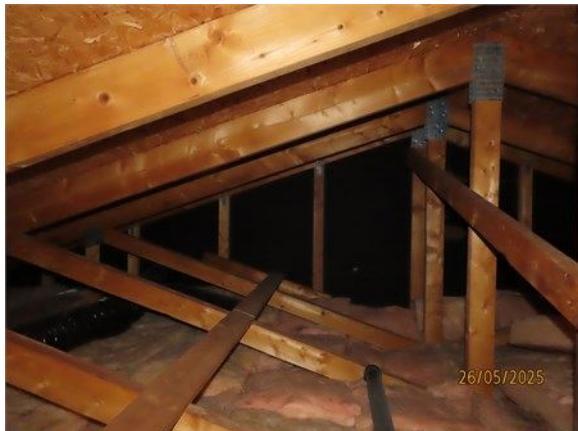
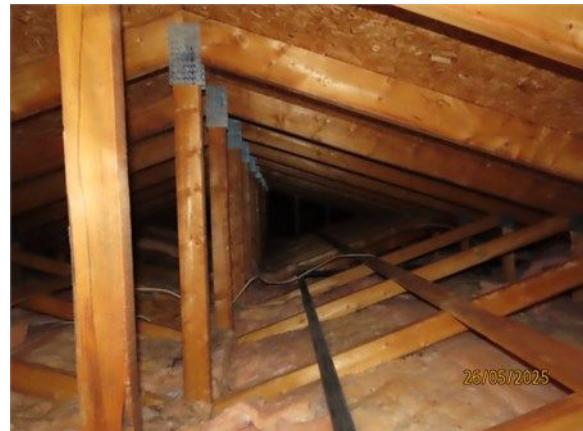
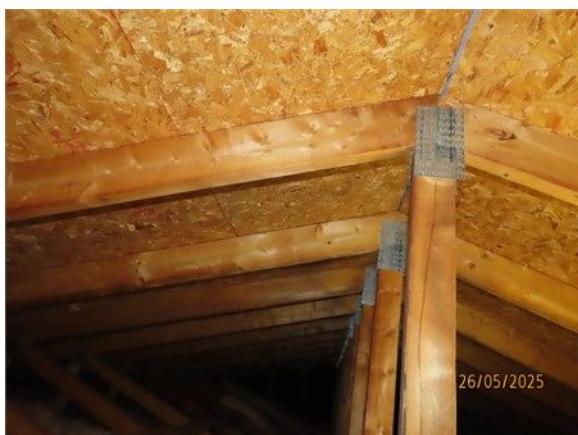
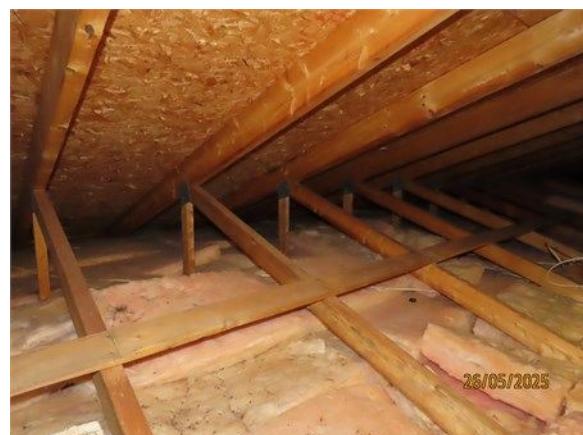
La structure de toit est en bonne condition, pas de signe de désordre dans les parties visibles et accessibles au moment de l'inspection.

Structure en bonne condition

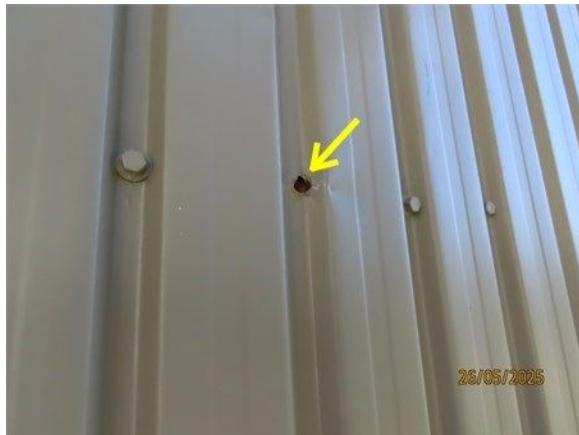
Nous avons noté que le déclin de métal est manquant et/ou endommagé. Nous recommandons de procéder aux réparations, cette condition favorisant les infiltrations d'eau dans l'enveloppe du bâtiment. Essayez de remettre une vis ou colmater le trou avec un scellant de la même couleur que le revêtement.

Trou à colmater (près porte d'entrée)

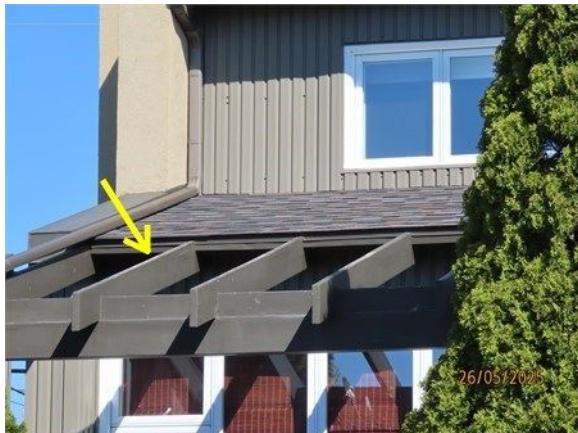
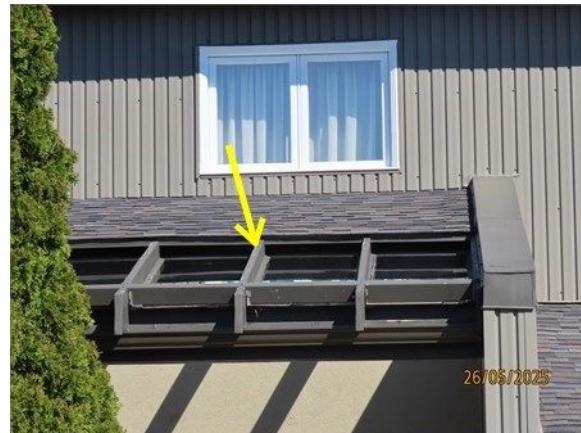
Prévoir l'entretien de la structure

Nous vous recommandons de ne pas tarder à peindre ou à teindre les surfaces des revêtements lorsque des signes d'usure ou d'écaillage sont visibles afin de conserver les composantes en bon état à long terme. Remplacez les composantes trop endommagées au besoin. À noter que si vous voulez que la peinture adhère à la surface pour plusieurs années, il est primordial de bien préparer la surface selon les recommandations des fabricants des produits avant de peindre. Par exemple, le nettoyage, le sablage, la température d'application, etc...

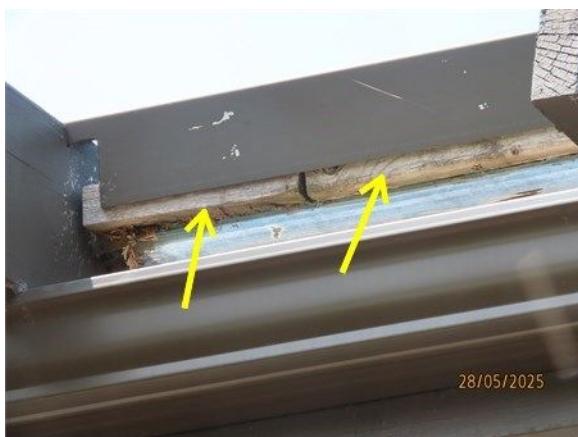
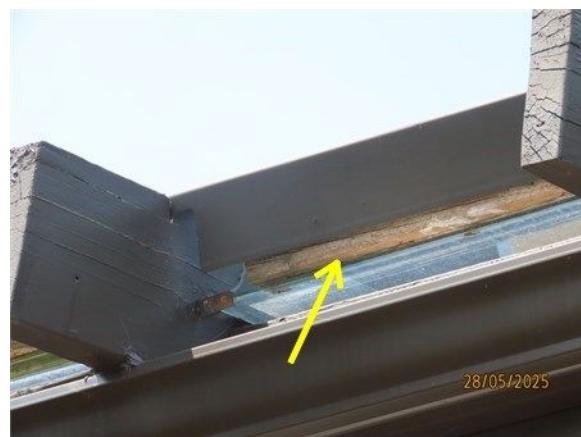
Quelques pièces non protégées

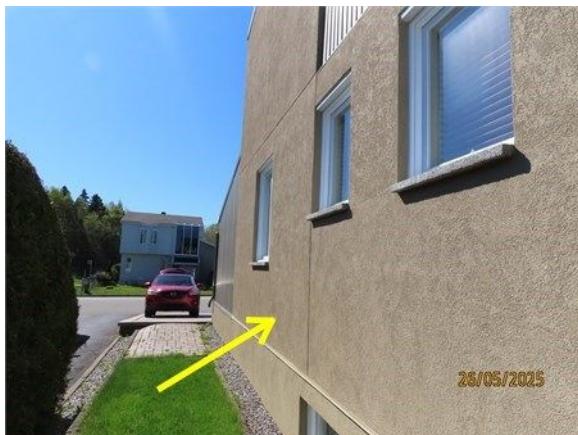
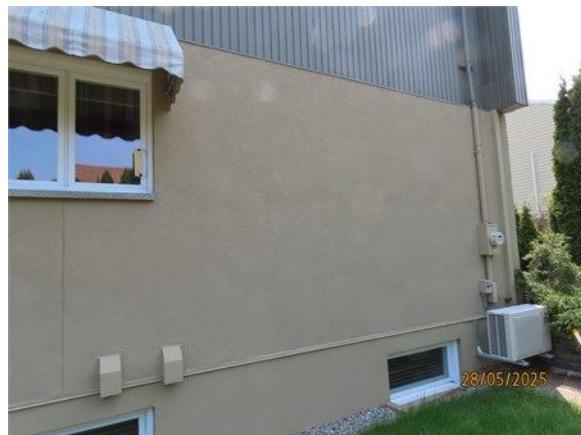
L'acrylique est un revêtement qui nécessite une attention particulière lors de son installation. Les joints de calfeutrant doivent être en bon état en tout temps pour empêcher toute infiltration d'eau. Ce type de revêtement est souvent la cause des problèmes dans l'enveloppe du bâtiment (détérioration des composantes internes à cause d'infiltration d'eau et / ou de condensation) car la plupart du temps, aucune chambre d'air et d'ouverture à la base n'a été aménagée derrière le revêtement pour permettre à l'eau de s'évacuer. Vérifier régulièrement l'état de l'enduit et réparer aussitôt qu'un dommage est noté comme une fissure. Nous n'avons pas constaté de signes apparents de fissures, déformations ou dommages dans les parties visibles et accessibles.

Revêtement en acrylique en bon état

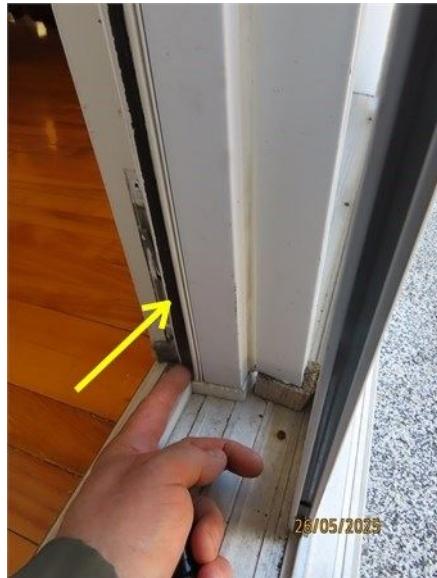
Nous avons remarqué un coupe-bise inefficace ou manquant sur une porte de la maison. Cela occasionne l'infiltration d'air froid dans la maison générant un inconfort et augmentant la consommation d'énergie

Coupe-froid endommagé (porte jardin)

requise pour le chauffage en hiver. Installer ou remplacer par un coupe-bise approprié.

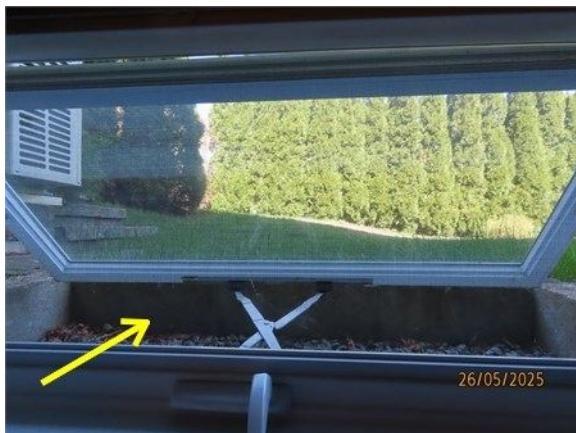
Nous avons constaté que la fenêtre de la chambre du sous-sol n'offre pas une ouverture suffisante pour une personne pour sortir en cas d'urgence. Les articles 9.7.1.2.1 et 9.7.1.2.2 Nous avons constaté que la fenêtre de la chambre du sous-sol n'offre pas une ouverture suffisante pour une personne pour sortir en cas d'urgence. Les articles 9.7.1.2.1 et 9.7.1.2.2 du Code du Bâtiment mentionnent qu'une fenêtre d'une chambre à coucher doit être facile à ouvrir sans clef, sans outils et sans connaissances spéciales, et de dimension adéquate. À notre avis, cette fenêtre ne respecte pas le code du bâtiment en vigueur. Nous vous recommandons de voir la réglementation municipale en vigueur, car le code pourrait s'appliquer différemment selon la municipalité et l'année d'installation des fenêtres. Depuis 2016, la municipalité de Rimouski exige de rendre conformes les fenêtres des chambres lors de leur remplacement. Par contre, il y a un droit acquis pour les fenêtres existantes. Si pour votre sécurité vous désirez les remplacer, consultez un spécialiste pour une estimation.

Sortie de secours impossible

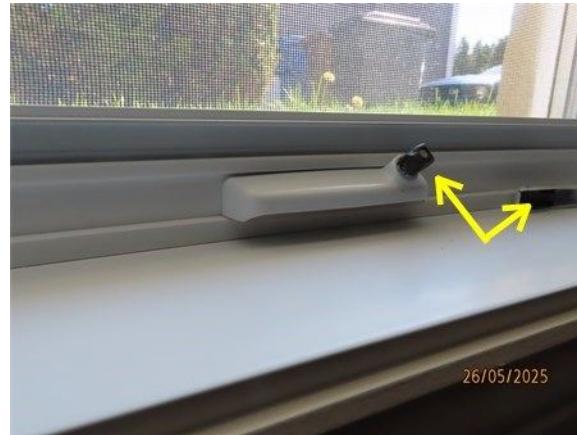
Nous avons noté que le mécanisme pour ouvrir une fenêtre était défectueux. Consultez un spécialiste pour remplacer les pièces usées ou endommagées.

Poignée à remplacer

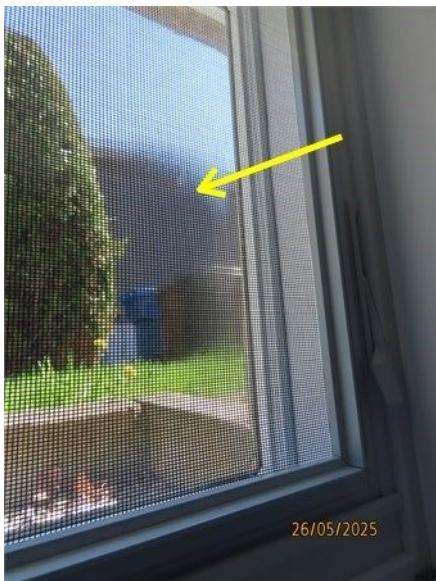
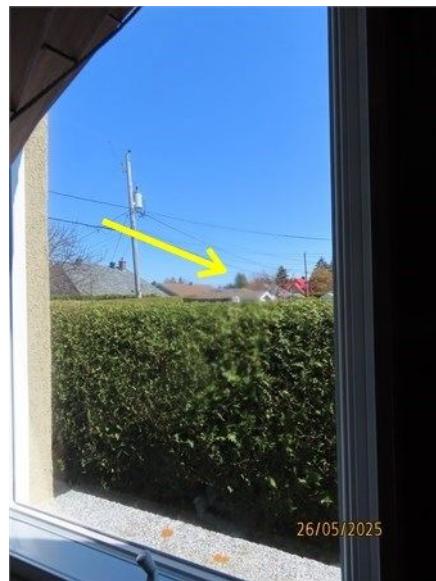
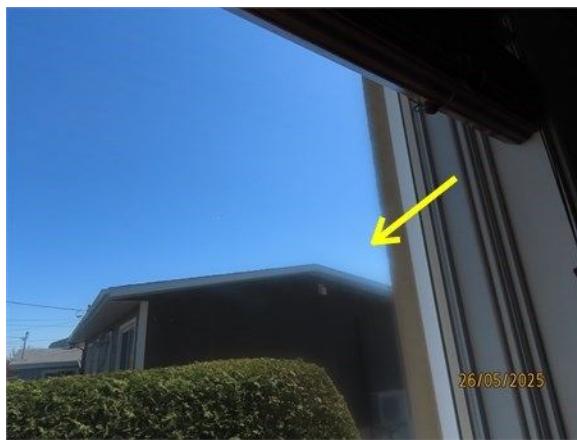
Lors de notre visite, nous avons remarqué que certains thermos étaient descellés (éventés). Cette situation amène un problème d'ordre esthétique mais ne diminue pas réellement le rendement thermique de la fenêtre. Les causes les plus fréquentes d'un descellement précoce sont la formation de glace à la base du verre, un défaut de fabrication ou simplement le temps.

Thermos descellé

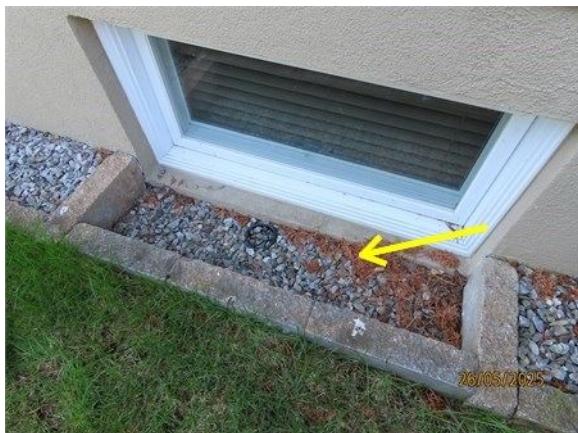
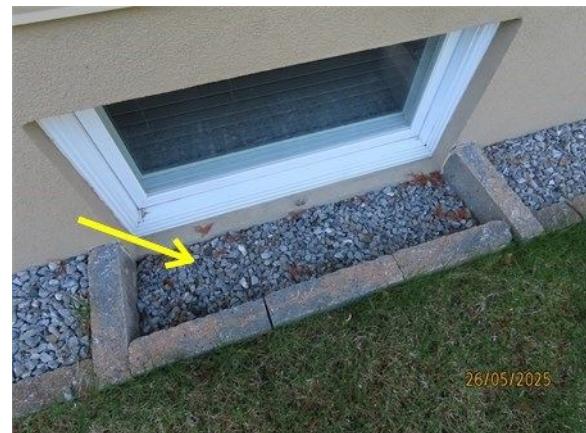
Nous avons noté que le dégagement sous une fenêtre était inadéquat dans une ou plusieurs margelles. S'assurer d'un dégagement minimal de 6 pouces (150 mm) sous la tablette de la fenêtre. S'assurer également que le sol se draine convenablement à cet endroit, permettant ainsi un écoulement efficace de l'eau vers le drain de fondation. Le tuyau de drainage doit être situé plus bas que le gravier. Voir l'illustration.

Le sol est trop près de la fenêtre

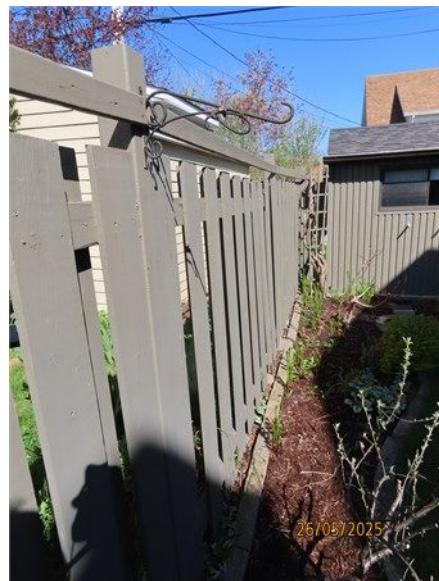
Appartenance de la clôture à déterminer

Nous vous recommandons de vérifier auprès du vendeur, du courtier ou de la municipalité, à qui appartiennent les murs de soutènement, clôtures, arbustes, etc situées sur le terrain afin d'éviter de mauvaises surprises avec vos voisins dans le futur. Il est également possible de le déterminer en vérifiant le certificat de localisation le plus récent possible. La rénovation de ces installations peut s'avérer coûteuse parfois.

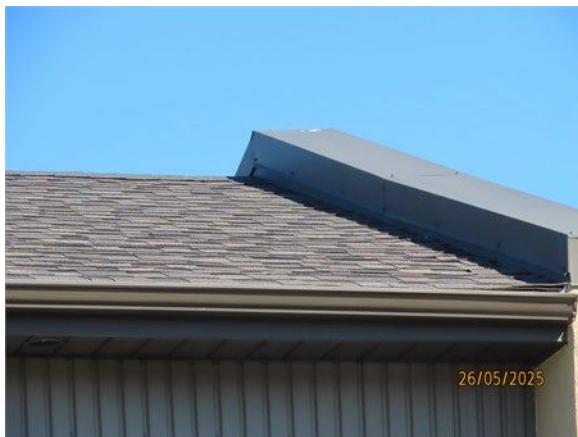
Le revêtement est en bon état

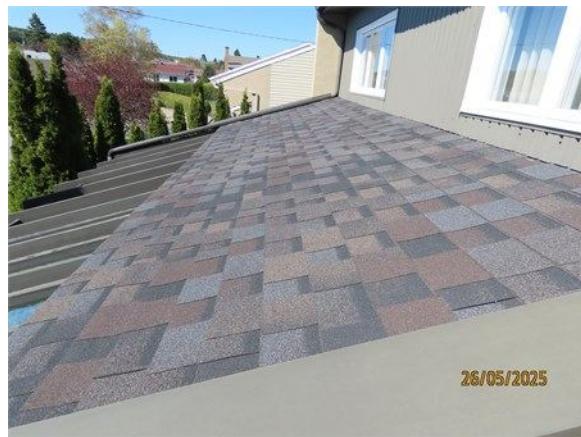
Le revêtement est en bon état

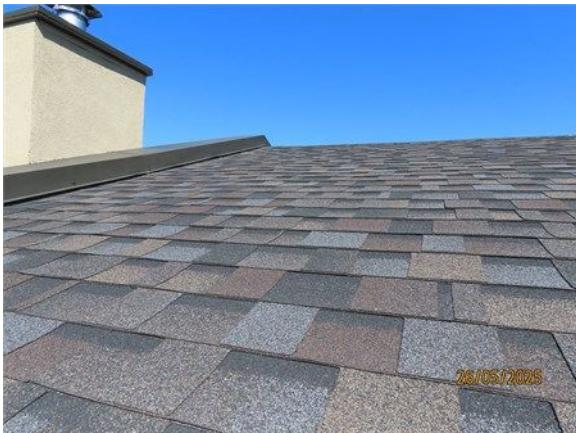
Le revêtement est en bon état

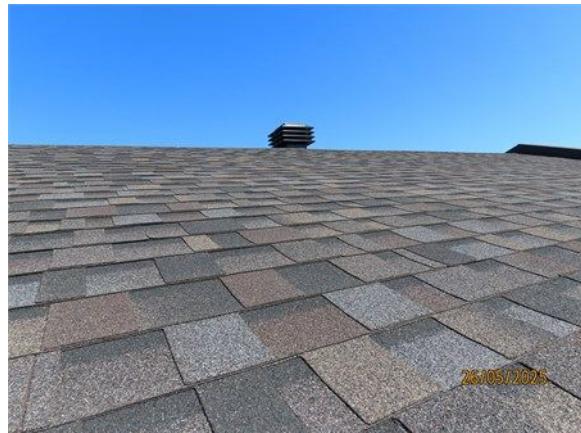
Le revêtement est en bon état

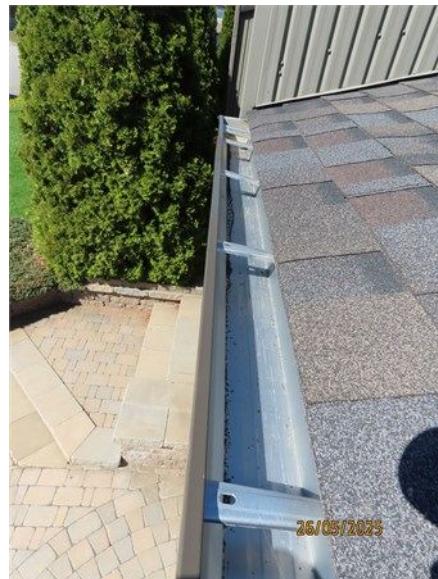
Prévoir le nettoyage des gouttières

Les gouttières devraient être inspectées régulièrement pour prévenir les fuites (utiliser un boyau d'arrosage) et nettoyées au moins une fois par année, de préférence à l'automne et au printemps. Si de

nombreux arbres ceinturent la propriété, il peut être nécessaire de les nettoyer plus fréquemment ou d'installer des grillages.

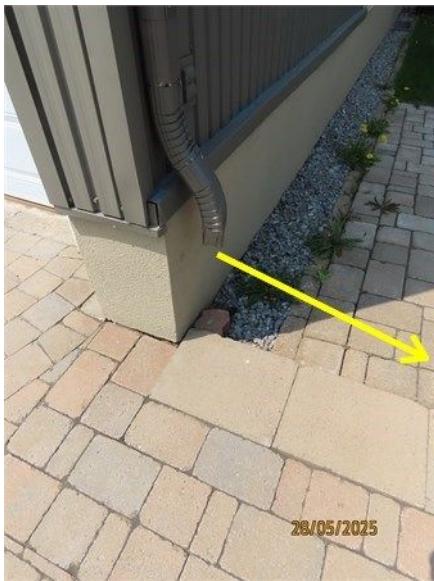
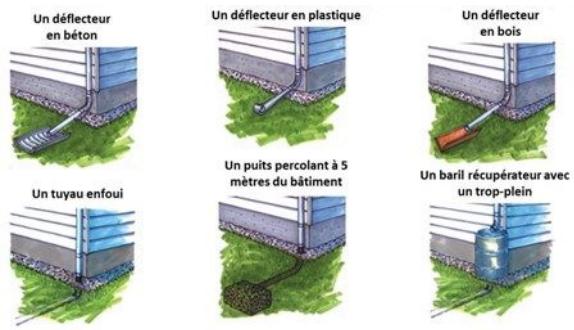
Afin de ne pas solliciter inutilement le drainage des fondations, de ne pas favoriser des infiltrations d'eau et des excès d'humidité au sous-sol, il est recommandé d'installer des déversoirs à la base des descentes afin d'éloigner l'eau de la maison d'une distance de 4 à 6 pieds. Laisser environ 7 à 8 pouces de dégagement pour éviter des bris causés par le gel en hiver. Voir l'illustration pour des exemples.

Exemples pour éloigner l'eau

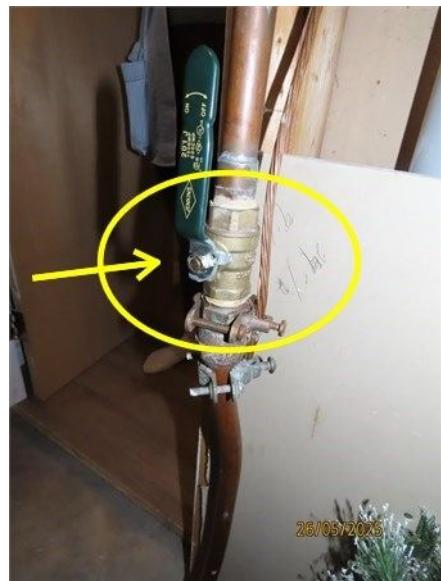
La valve principale est située au sous-sol dans la pièce du chauffe-eau. Pas de signe de désordre au moment de l'inspection.

Valve principale

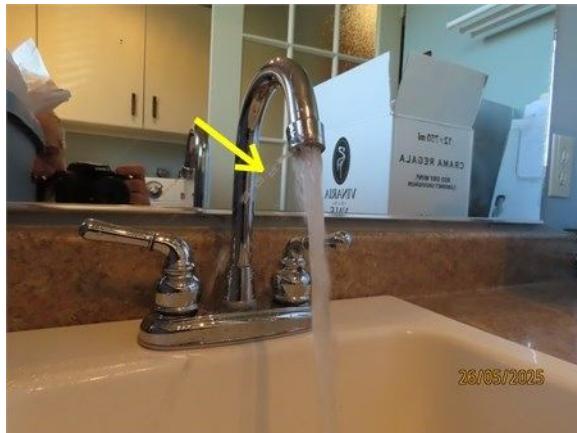
Nous avons constaté que le robinet de l'évier est défectueux, l'eau gicle sur le côté. Consultez un plombier au besoin pour effectuer les réparations.

L'eau gicle de côté

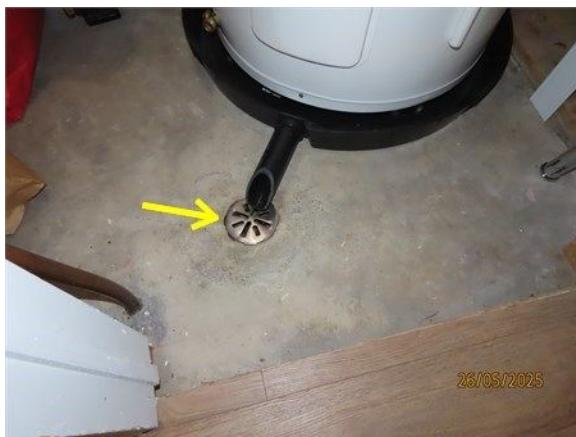
Le drain de plancher est ici

Lors de notre visite, nous avons noté la présence d'un drain de plancher. Nous vous recommandons de garder un accès libre en tout temps au drain pour permettre l'écoulement de l'eau vers celui-ci en cas de bris de plomberie. À noter que leurs fonctionnement ne sont pas vérifiés lors d'une inspection. Il est important d'y faire couler de l'eau pour vous assurer qu'ils fonctionnent adéquatement.

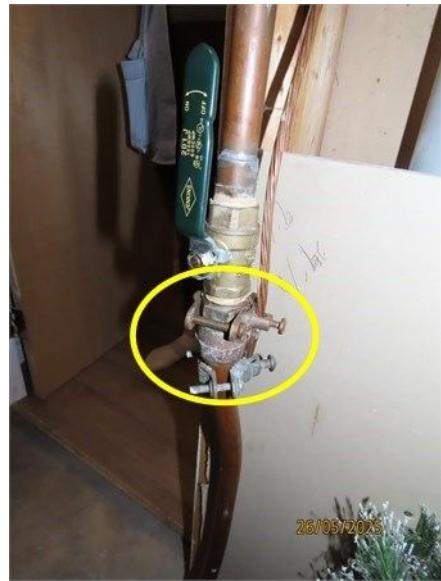
Lors de notre visite, nous avons remarqué que la connexion de la mise à la terre sur l'entrée d'eau était propre et en bon état. Cette connexion doit être propre et bien fixée car avec les années et selon les conditions elle pourrait se corroder. Nettoyer ou remplacer la connexion selon le cas.

Mise à la terre ok

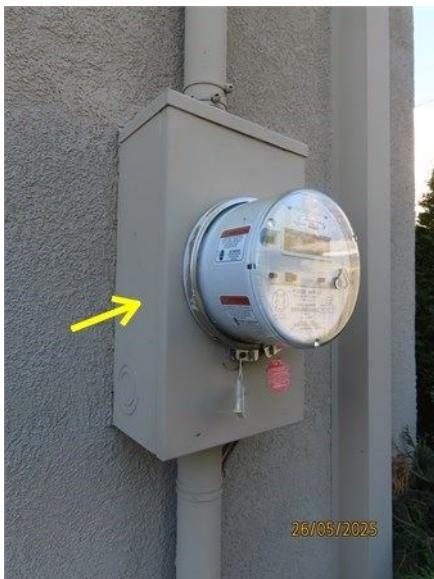
Le coffret de branchement principal et les fils d'alimentation aériens sont en bonne condition. Le coffret est situé à l'arrière de l'édifice et ne montre aucun signe à l'effet qu'il aurait été ouvert ou vandalisé.

Coffret de branchement ok

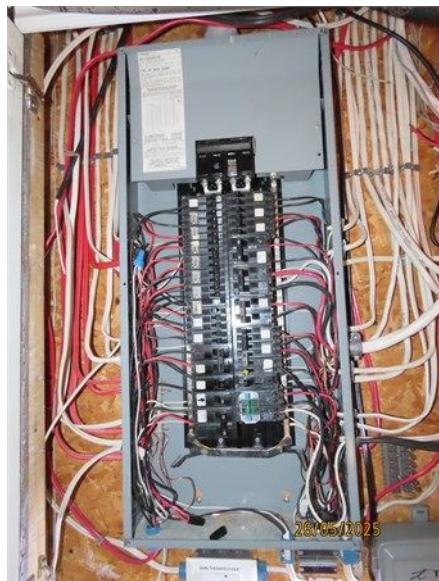
Le couvert du panneau électrique a été démonté par l'inspecteur pour inspection.

Panneau électrique ouvert et vérifié

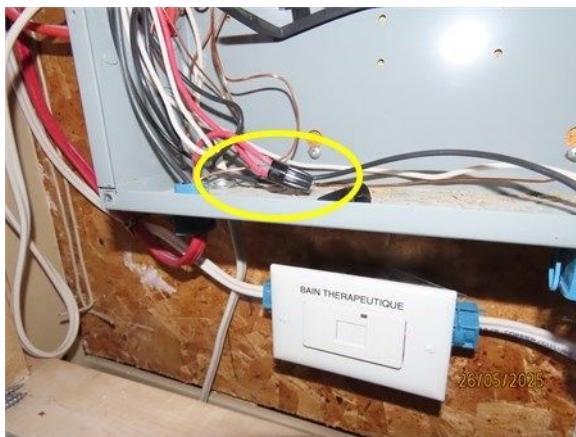
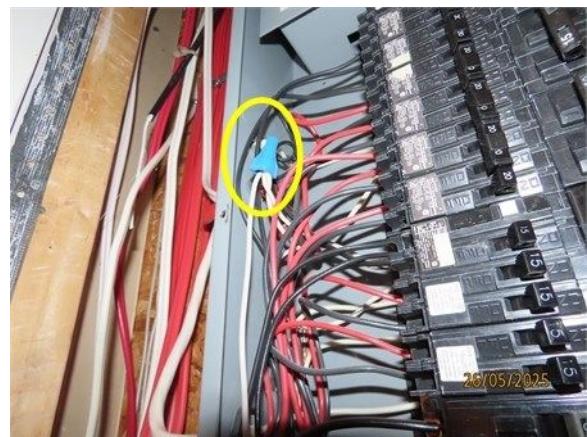
Nous avons constaté la présence de jonctions de fils (marettes) à l'intérieur du panneau électrique, ce qui n'est pas autorisé à l'exception du fil pour le carillon de la porte. Les jonctions doivent se faire en dehors du panneau de distribution dans des boîtes de jonctions. Consultez un électricien qualifié pour apporter les correctifs appropriés.

Quelques marettes dans le panneau

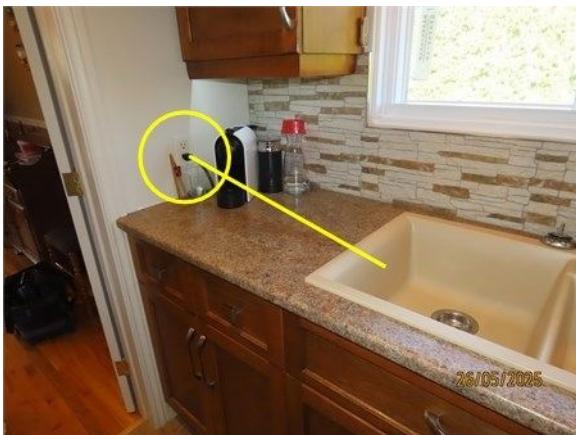
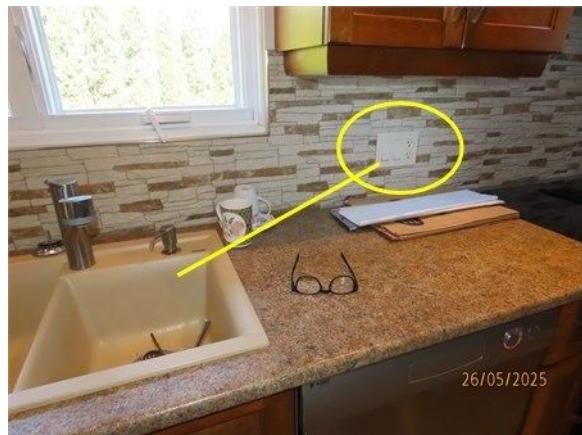
Nous avons noté une prise de courant située à moins de 1.5 mètres d'un appareil de plomberie. Cette situation représente un risque important pour la sécurité des occupants. Consulter un maître électricien afin d'apporter les correctifs nécessaires (déplacer la prise ou la connecter sur un circuit détecteur de fuite). Ce bâtiment ayant été construit avec l'ancien code vous ne pouvez exiger du vendeur qu'il apporte ces corrections, alors c'est à vous de décider si vous voulez installer ces nouveaux dispositifs de protection en vigueur dans les nouvelles constructions depuis 2008. À noter que si vous faites une rénovation majeure de la cuisine, vous devrez installer des prises DDFT.

Prises standard près de l'évier

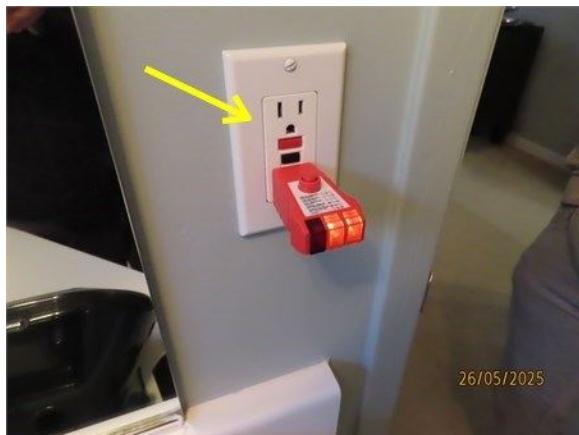
Lors de notre visite, une prise de type détecteur de fuite (DDFT) située dans une salle de bain n'a pas répondu au test de déviation de courant. Nous vous conseillons de la remplacer ou de faire vérifier les connexions par un électricien compétent.

Prise défectueuse (SDB SS)

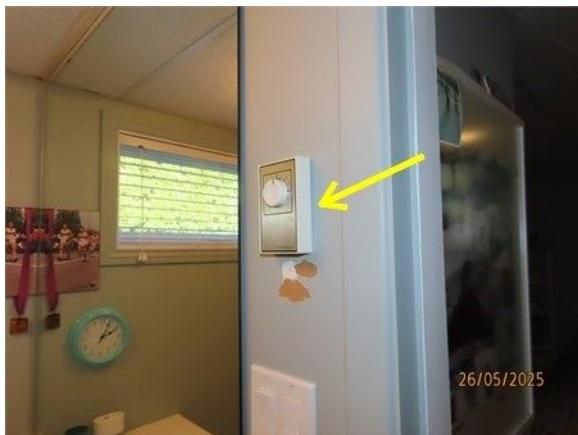
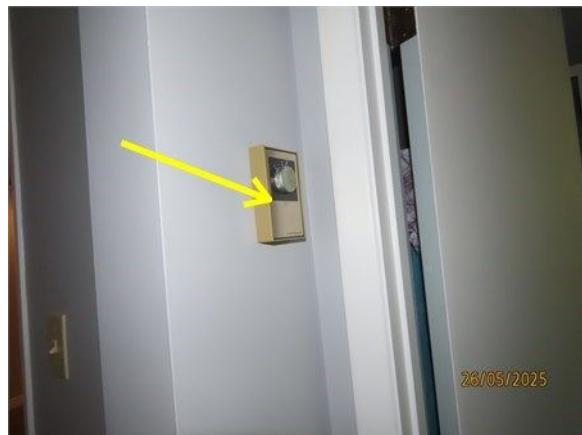
Afin d'améliorer le confort des occupants, nous recommandons le remplacement des thermostats mécaniques. Les thermostats électroniques ont un rendement supérieur et peuvent réduire de façon significative les frais associés au chauffage.

Thermostat mécanique désuet

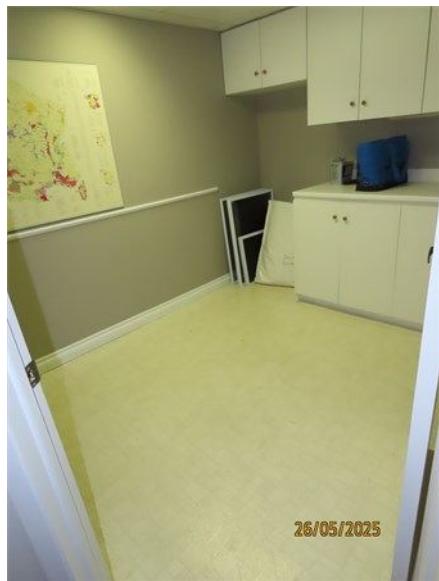
Nous avons noté l'absence d'unité de chauffage dans une pièce habitée de la maison. Faire installer une plinthe électrique à cet endroit afin d'assurer l'uniformité de la température dans chacune des pièces de la maison. Les risques de condensation et de formation de moisissure à la base des murs sont plus importants dans les pièces froides.

Pas de chauffage dans cette pièce

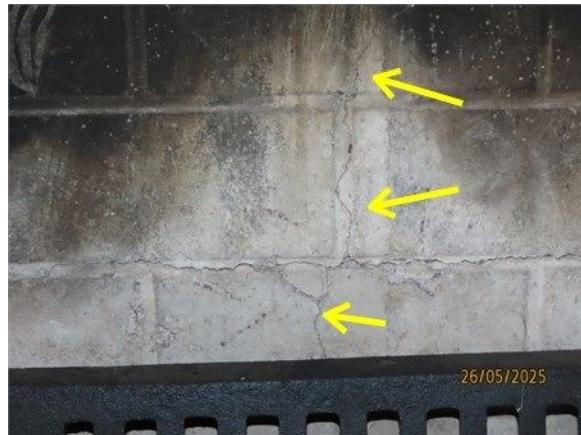
Nous avons noté que des briques réfractaires sont fissurées. Ces composantes doivent être changées afin de maintenir la sécurité et le bon fonctionnement de l'appareil, car elles protègent les parois de votre appareil contre la surchauffe et la déformation. Consulter un spécialiste en foyer afin de connaître la démarche à suivre.

Brique fissurée

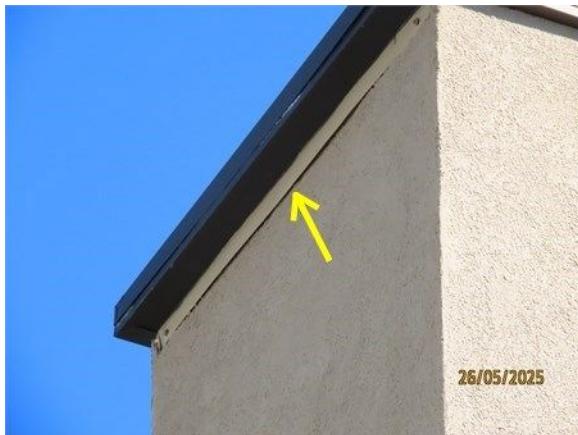
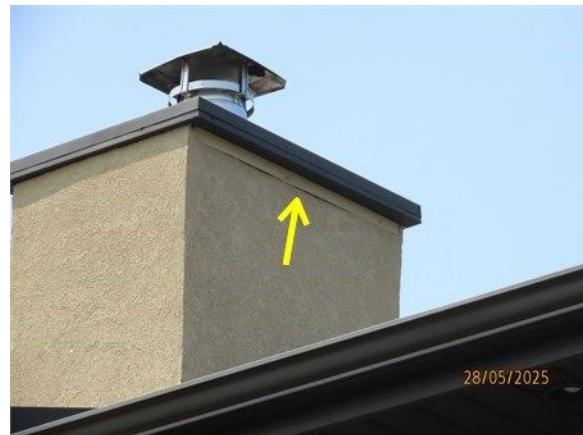
Lors de l'inspection des briques et des joints de maçonnerie de la cheminée, nous avons constaté une ou plusieurs fissures. Nous vous recommandons de réparer ces fissures pour éviter les infiltrations d'eau et des dommages aux composantes avec les cycles de gel et dégel. Consultez un spécialiste qualifié pour apporter les correctifs appropriés.

Joint de scellant manquant

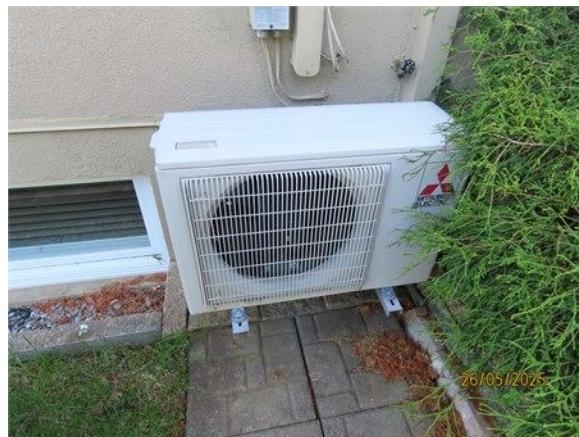
Le climatiseur fonctionnait normalement lors de notre visite, notre inspection ne doit être interprété comme une conformité de l'installation. Seul un installateur qualifié peut donner une conformité sur cet appareil.

Climatiseur fonctionnel

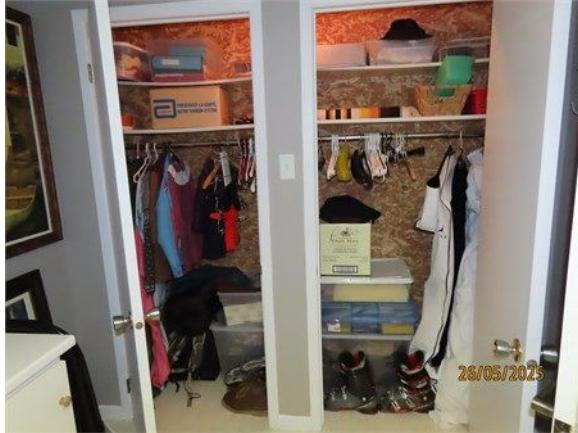
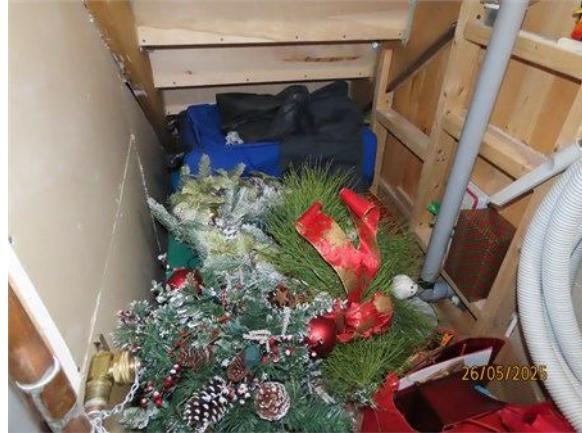
INSPECTION LIMITÉE. Beaucoup de marchandises, meubles et effets personnels entreposés dans un espace habitable ou de rangement, ont limité l'inspection des surfaces intérieures. Des défauts dissimulés derrière et non relatés dans le rapport peuvent être présents.

La marchandise a limité l'inspection

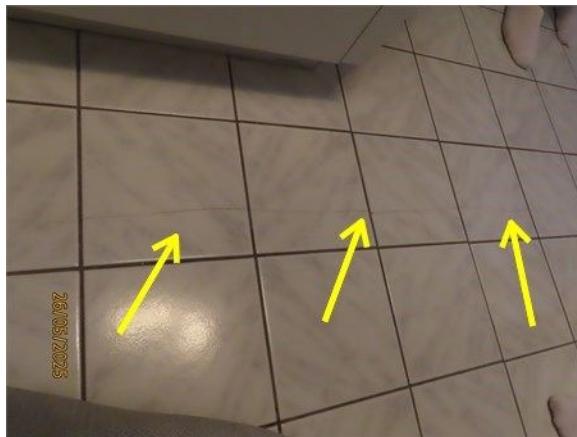
sous-revêtement instable. Nous vous recommandons de consolider la structure du plancher au besoin en installant un contre plaqué (en alternant les joints) si vous décidez de remplacer la céramique. Consultez un professionnel qualifié pour la pose de céramique.

Fissures dans les céramiques

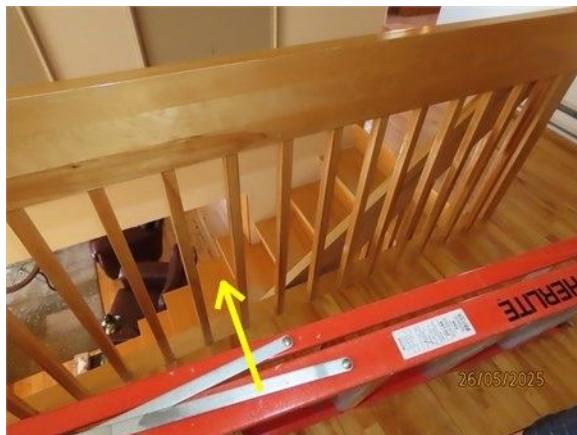
Nous avons remarqué un espacement trop large (4 pouces et plus) des balustres. Cela présente un risque d'accident pour les enfants. Empêcher temporairement l'accès aux jeunes enfants à la zone de risque. Modifier ou remplacer les balustres au besoin.

L'espacement est plus que 4 pouces

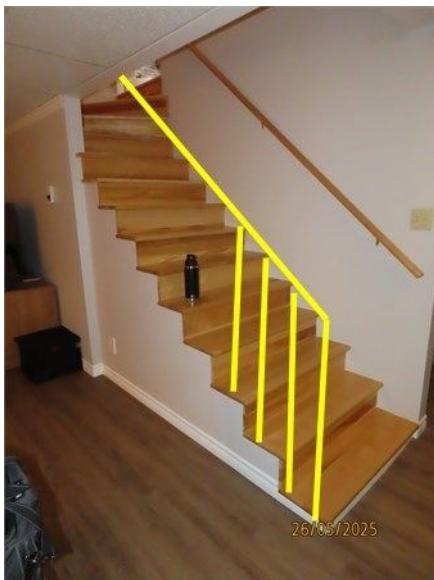
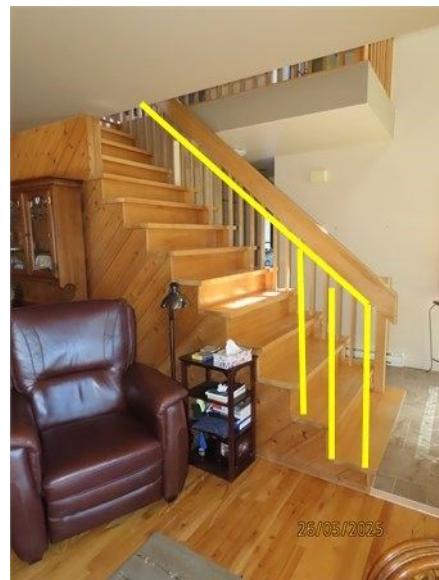
Nous avons constaté l'absence ou la déficience d'un garde-corps sécuritaire. Cela présente un important risque de chute principalement pour les enfants. Limiter l'accès à la zone de risque. Nous vous recommandons de faire installer ou réparer la balustrade déficiente.

Garde-corps manquant

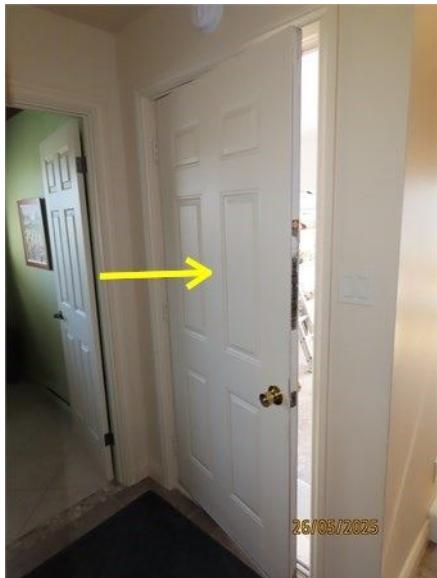
Nous avons remarqué un ferme-porte manquant sur la porte entre le garage et la maison. Cela peut permettre l'infiltration des vapeurs d'oxyde de carbone du garage vers la maison. Ces vapeurs représentent un grand risque pour la santé des occupants de la maison. Installer un ferme-porte automatique approprié et s'assurer que la porte est dotée d'un coupe-bise efficace.

La porte ne ferme pas seule

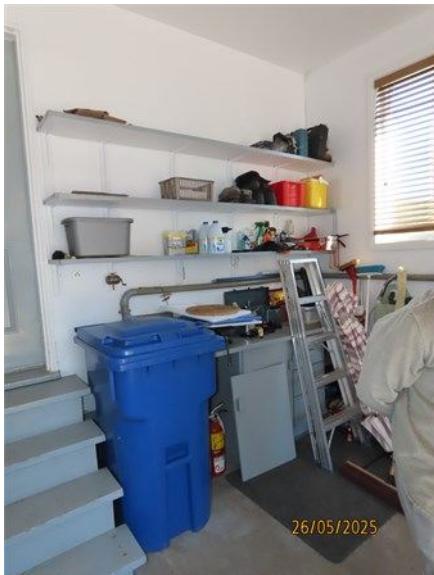
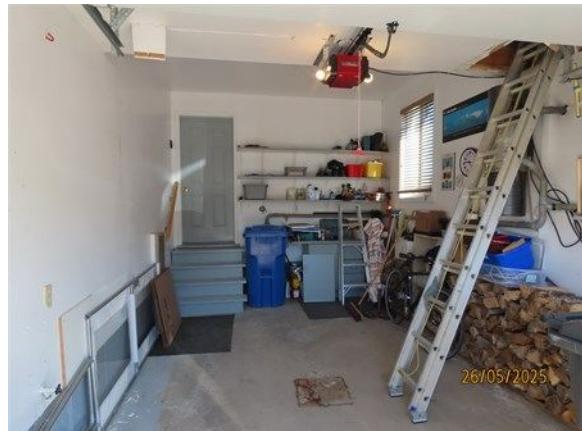
En raison du matériel (p. ex., voiture, vélo, bois de chauffage, outils, entreposage, etc.), l'inspection du garage était très limitée. Nous ne sommes pas en mesure de visualiser la totalité de sa surface. À suivre pour l'état complet lors de l'emménagement. Il peut y avoir des défauts qui ne sont pas visibles et qui ne sont pas signalés dans ce rapport.

Les objets ont limité l'inspection

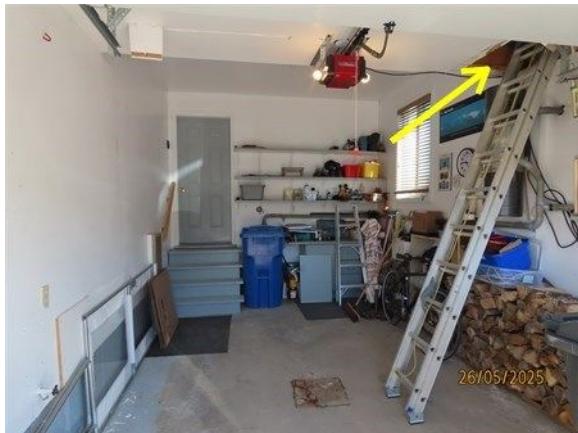
Les murs et le plafond séparant le garage du reste du bâtiment doivent comporter un système d'étanchéité à l'air qui forme une barrière efficace contre les vapeurs de carburant et les gaz d'échappement des véhicules à moteur. Nous vous recommandons de vous assurer que le plafond soit fermé ou d'installer une trappe d'accès isolée et étanche. Voir l'illustration.

Trou dans le plafond

Construction d'une trappe pour insérer un isolant à l'intérieur et l'installation d'un joint d'étanchéité pour éviter les pertes de chaleur dans l'entretien

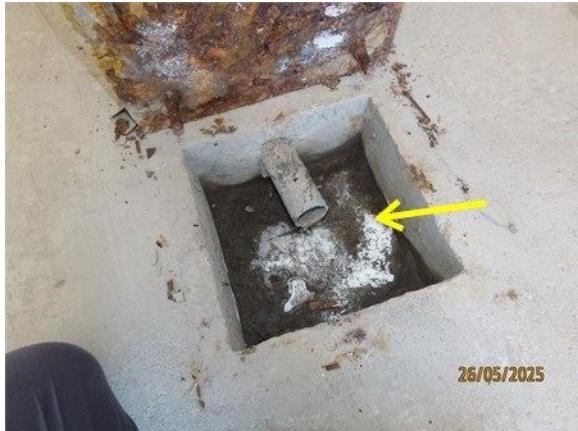
Nous avons constaté la présence d'un drain dans le garage conçu selon les techniques d'installation de l'époque. Ce système ressemble aux nouvelles installations (voir l'illustration) et est efficace. Le colmatage du drain n'est pas vérifié lors d'une inspection, ni l'endroit où il se déverse. Pour le savoir, il faudra consulter un plombier afin de le vérifier avec une caméra montée sur un câble.

Drain du garage

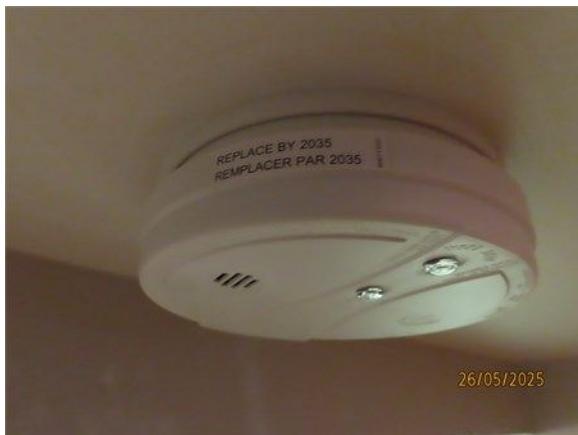
À remplacer en 2035

Un avertisseur de fumée installé dans votre logement peut vous sauver la vie en même temps que celle de vos voisins. C'est pourquoi ils sont obligatoires dans plusieurs villes du Québec, et une réglementation municipale régie leur installation. Il est important de vérifier périodiquement les piles de vos détecteurs si ceux-ci ne sont pas raccordés de façon permanente à un circuit électrique et si c'est le cas, il ne doit jamais être débranché. Il est nécessaire d'avoir un détecteur de fumé par étage. De plus la durée de vie utile d'un détecteur de fumée est de 10 ans donc leurs remplacement est recommandée lors de l'acquisition d'un bâtiment si vous ne pouvez connaitre leur date d'installation.

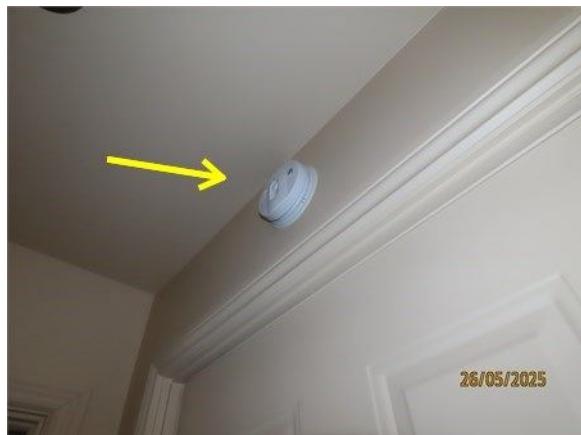
Vérifiez l'année de tous les détecteurs

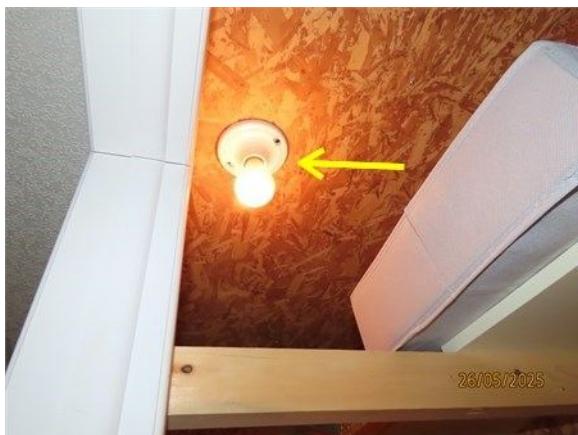
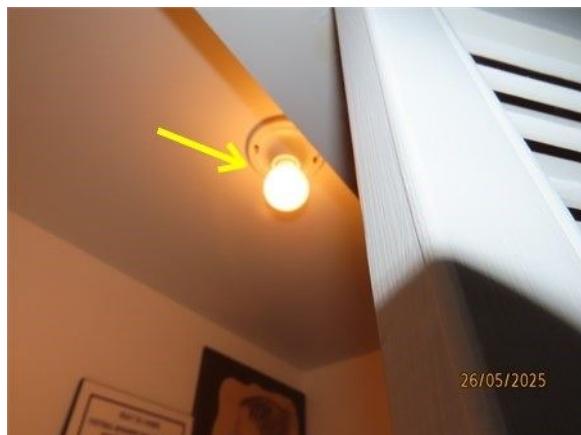
Nous avons noté qu'une ou plusieurs lumières dans les garde-robes et/ou espaces de rangement ne sont pas protégées contre les bris et la surchauffe. Selon le nouveau code du bâtiment cette situation représente un danger pour les occupants. Nous vous recommandons l'installation de luminaires protégés partout où leur installation est requise.

Luminaire non protégé

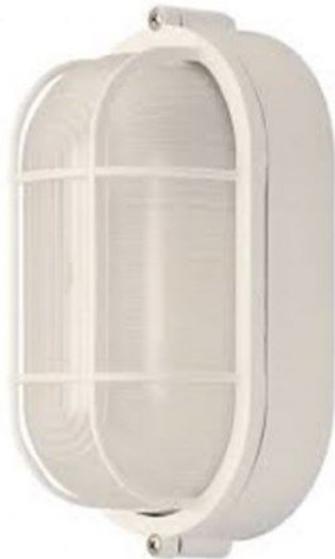
Exemple d'un luminaire protégé

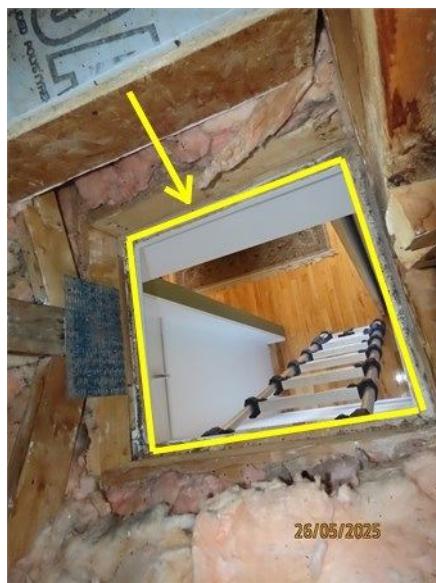
La trappe d'accès à l'entretoit nécessiterait un joint d'étanchéité (néoprène) sur son pourtour pour éviter les pertes de chaleur vers l'entretoit. À noter qu'il est préférable d'installer le joint sur la moulure au lieu du panneau de la trappe pour éviter de l'endommager lorsque l'on manipule la trappe.

Il manque le joint d'étanchéité

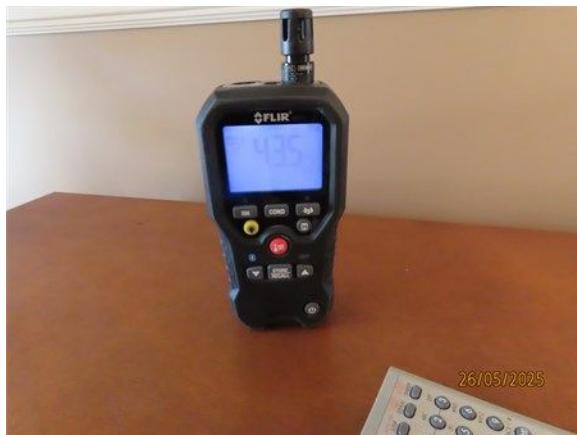
Nous avons constaté que l'échangeur d'air en place aurait été modifié. Le vendeur aurait installé un système de ventilation permanent dans l'entre-plancher du rez-de-chaussée sans possibilité de contrôler le taux d'humidité avec un rhéostat. Un échangeur d'air n'était pas obligatoire à l'époque, mais pourrait quand même être utile selon le cas. Le remplacement des portes et fenêtres et les autres rénovations de l'enveloppe du bâtiment améliorent l'étanchéité et un échangeur d'air pourrait devenir utile. Procurez-vous un hygromètre de qualité afin de vérifier régulièrement le taux d'humidité dans votre maison. Dans la saison de chauffage (automne au printemps), un taux d'humidité acceptable en période de chauffage se situe entre 30 et 50 %. Si vous éprouvez de la difficulté à contrôler le taux d'humidité dans la résidence et assurer une bonne qualité d'air pour les occupants, nous vous recommandons l'installation d'un échangeur d'air de type VRC (récupérateur de chaleur) localisé au sous-sol. Consulter un spécialiste en ventilation afin d'installer un réseau de distribution d'air efficace capable de diffuser l'air de façon uniforme dans toute la maison.

43.5% d'humidité ambiante

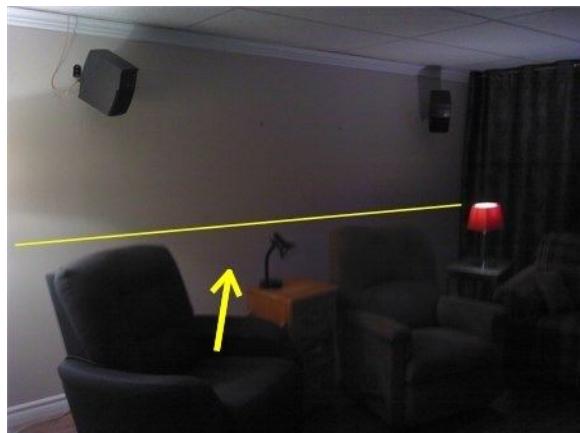
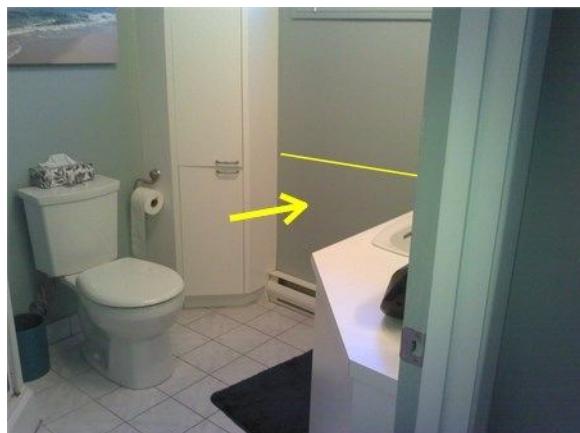
Partie basse pas isolée

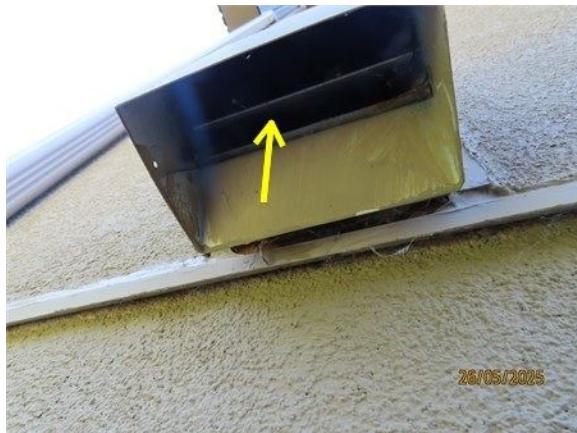
Nous avons noté que le registre extérieur de la sécheuse était sale et pourrait opposer une restriction trop grande au passage de l'air ou rester entrouvert et laisser entrer des éléments extérieurs (air, insectes, petits animaux, etc). Nous vous recommandons de nettoyer ou remplacer le registre de sécheuse pour une efficacité maximale et de les entretenir périodiquement.

Le clapet reste ouvert

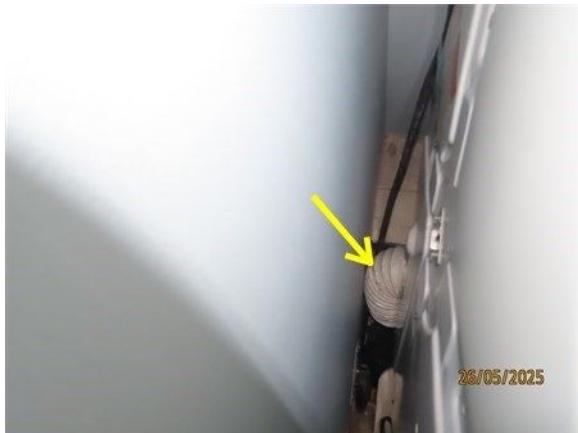
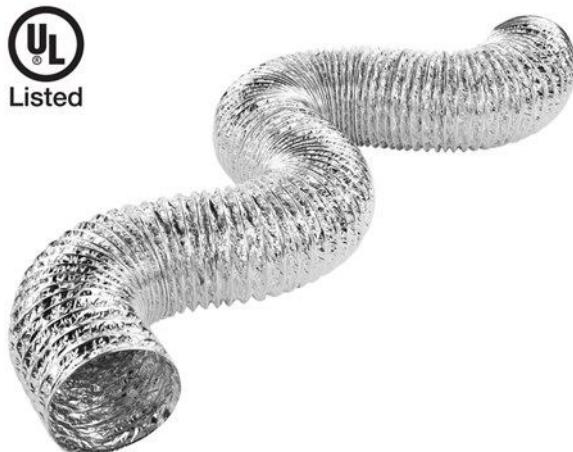
Nous avons noté la présence d'un conduit combustible (plastique) servant à l'évacuation de l'air de la sécheuse. Nous vous recommandons de le remplacer par un conduit rigide en acier galvanisé avec une section flexible en aluminium pour relier la sécheuse. Les conduits rigides offrent moins de résistance au passage de l'air et accumulent moins de charpie. Dans la mesure du possible, il faut limiter le nombre de coude et la distance de parcours.

Conduit en plastique

Installez un conduit en aluminium
